## Bachmuschel (*Unio crassus*)

# Erfolgreiche Besiedlung eines verlegten Bachabschnitts und oberstromiger Bestandseinbruch durch Extremwitterung

Arno Schwarzer und Jürgen Trautner

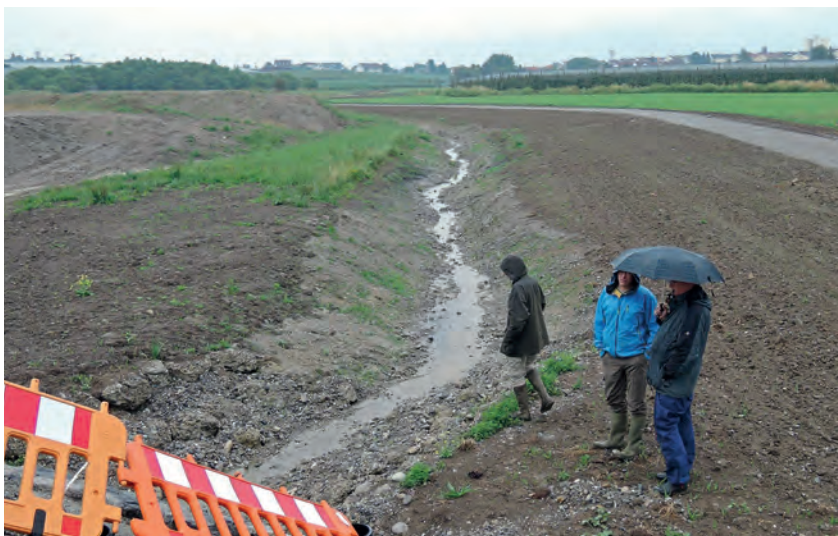
*Abb. 2: Blick vom großen Rohrdurchlass auf den oberen Bereich des Abschnitts A nach Erstprofilierung und noch vor dem Anschluss an das bisherige Fließgewässer (Juli 2014). Das im künftigen Bachbett vorhandene Wasser hat sich direkt dort bei Regen angesammelt (Foto: J. Trautner).*

Die Abb. 2 und 3 zeigen den neuen Bachabschnitt nach Profilierung zunächst noch vor Anschluss an das Fließgewässer und im ersten Winter danach.

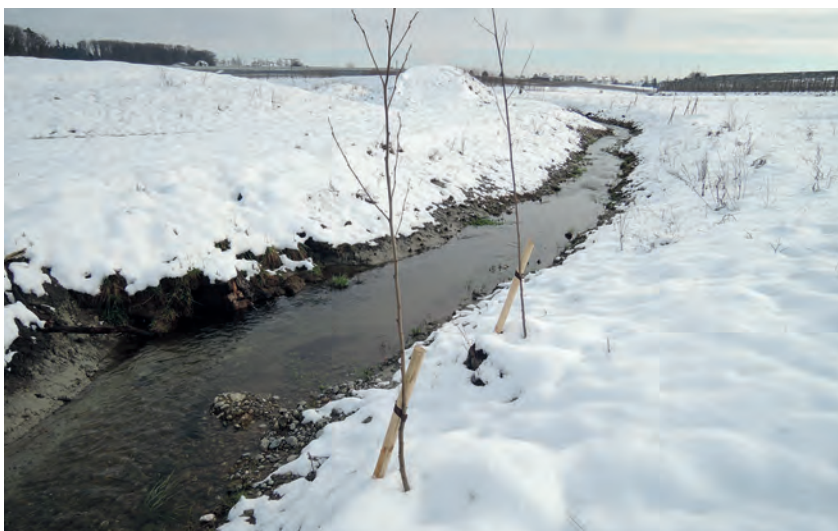
*Abb. 3: Blick vom großen Rohrdurchlass auf den oberen Bereich des Abschnitts A nach Anschluss an das bisherige Fließgewässer mit regulärer Wasserführung im ersten Winter (Januar 2015, Foto: J. Trautner).*

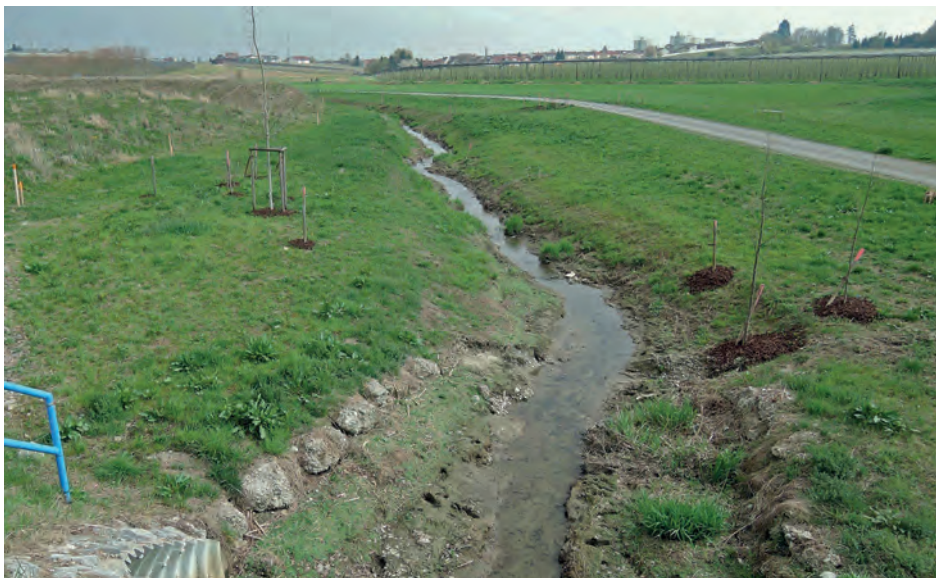
*Abb. 4: Blick vom großen Rohrdurchlass auf den oberen Bereich des Abschnitts A rund 2,5 Jahre nach dessen Anschluss (April 2017, Foto: J. Trautner).*

Die Abb. 4 und 5 zeigen den neuen Bachabschnitt im zeitigen Frühjahr 2017 und als Vorgriff im Vergleich dazu im Sommer 2020. Die Abb. 6 und 7 zeigen Beispiele der Bachstruktur aus den Jahren 2017 und 2020 im neuen Bachabschnitt.

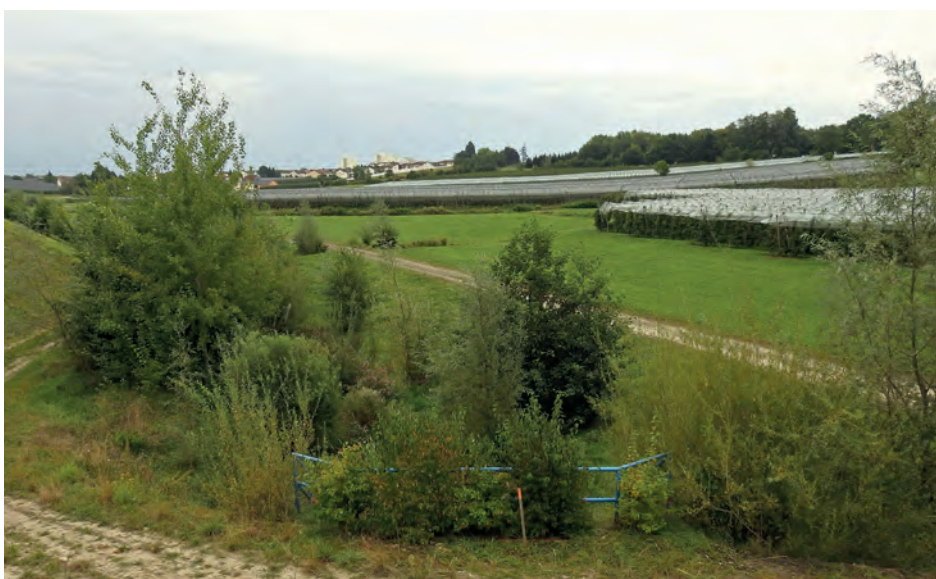
*Abb. 5: Blick vom großen Rohrdurchlass auf den oberen Bereich des Abschnitts A im August 2020 (Foto: J. Trautner).*

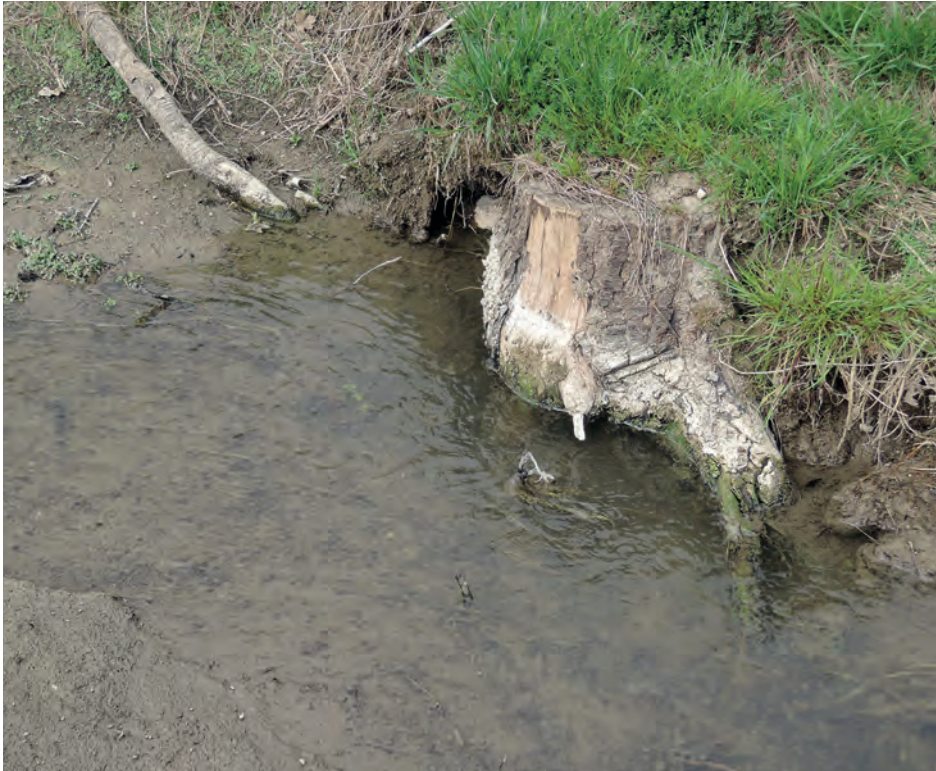
*Abb. 6a und b: Bachstrukturen im verlegten Abschnitt (A) im zeitigen Frühjahr 2017 (Fotos: J. Trautner).*

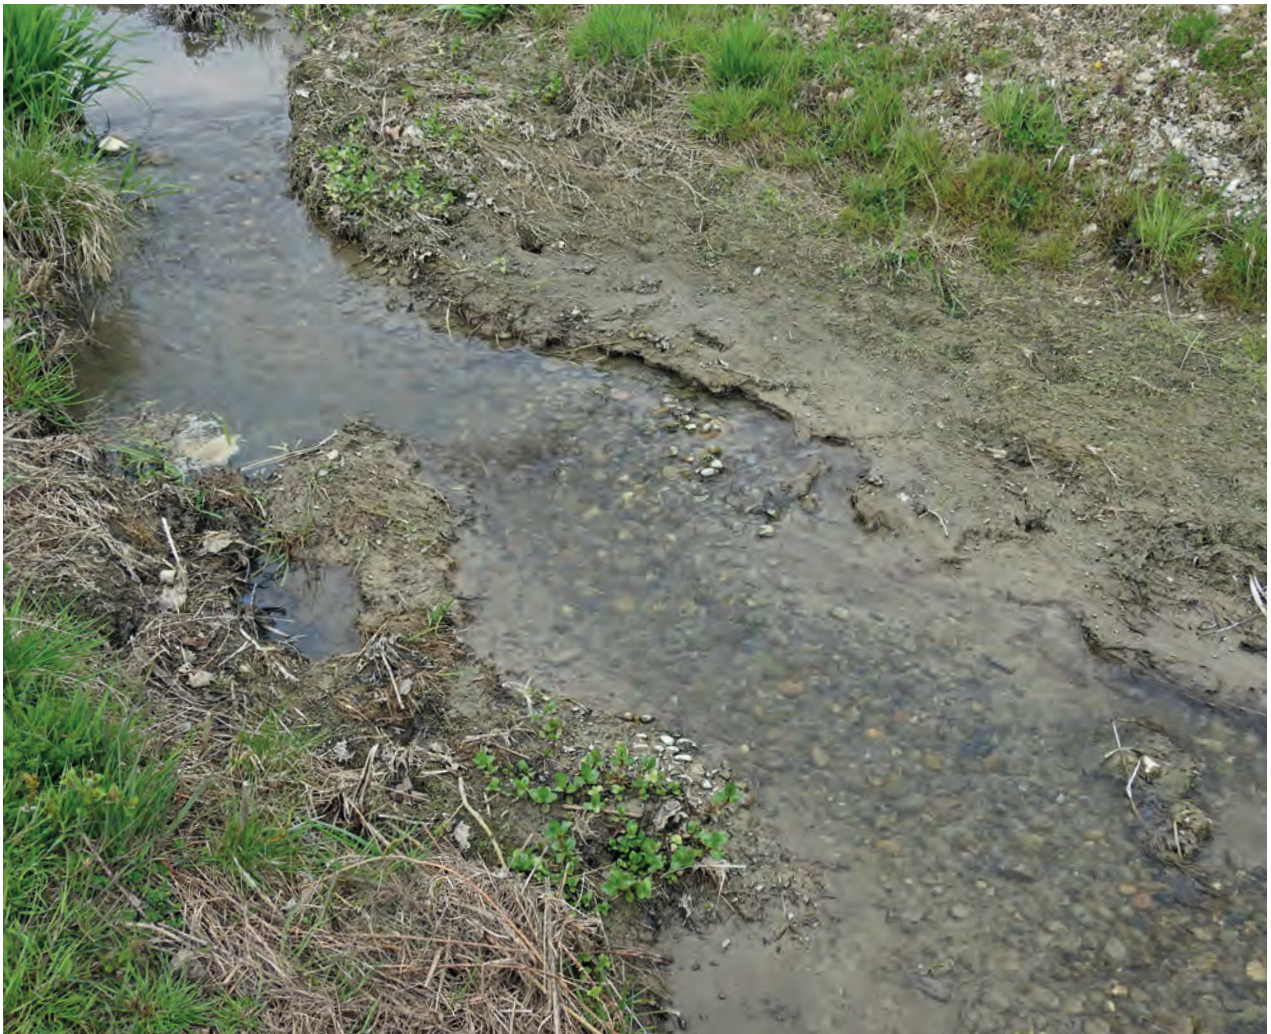
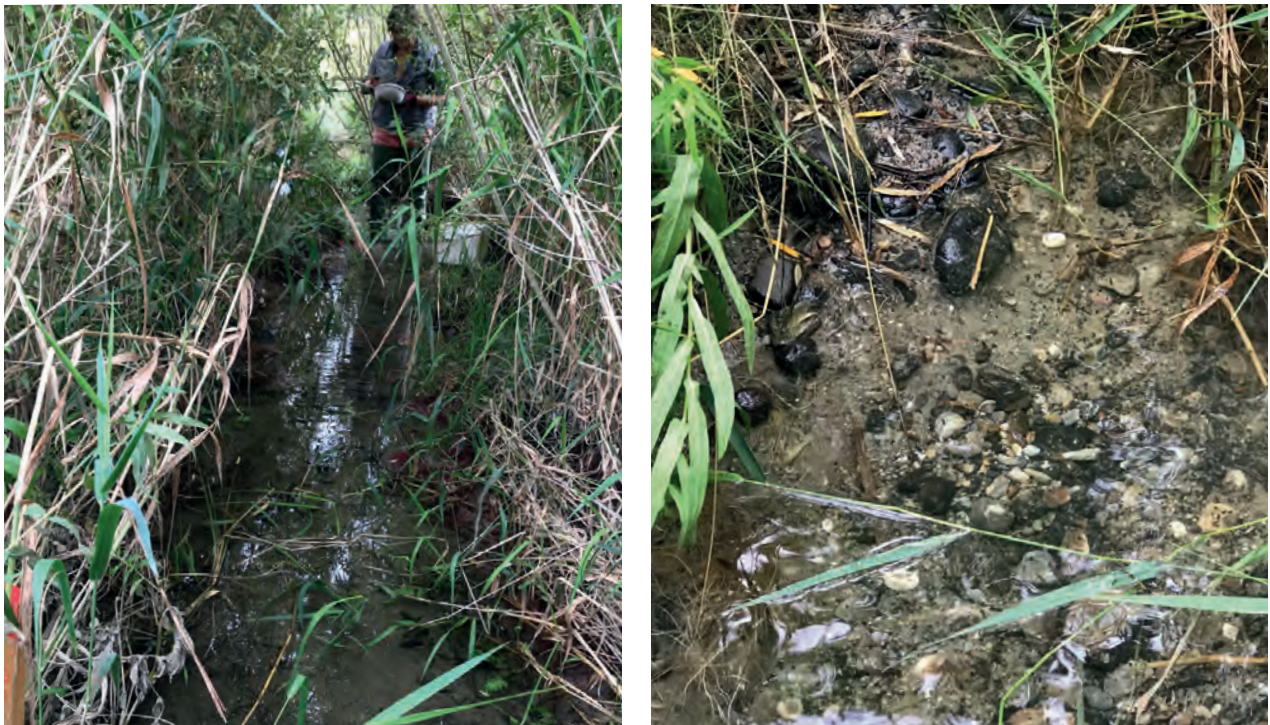
Abb. 7a und b: Bachstrukturen im verlegten Abschnitt (A) im Sommer 2020 (Fotos: A. Schwarzer).

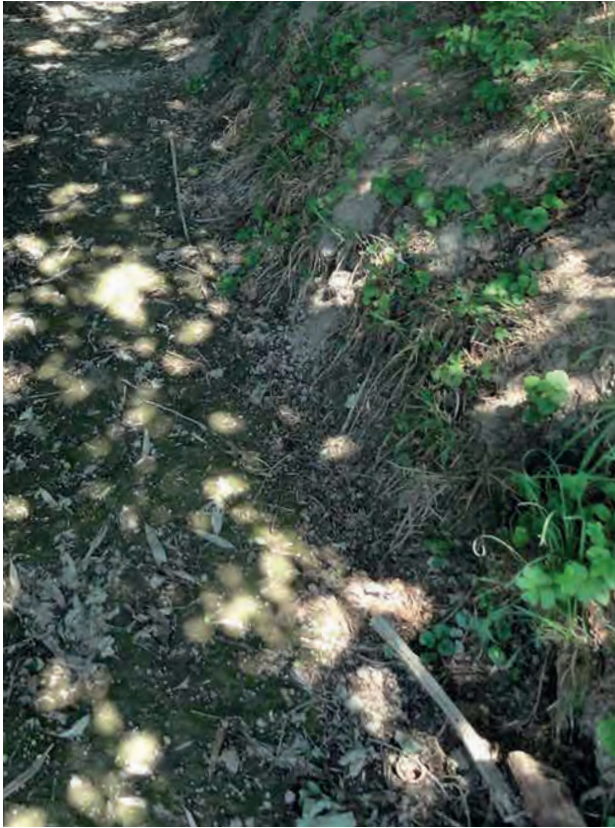
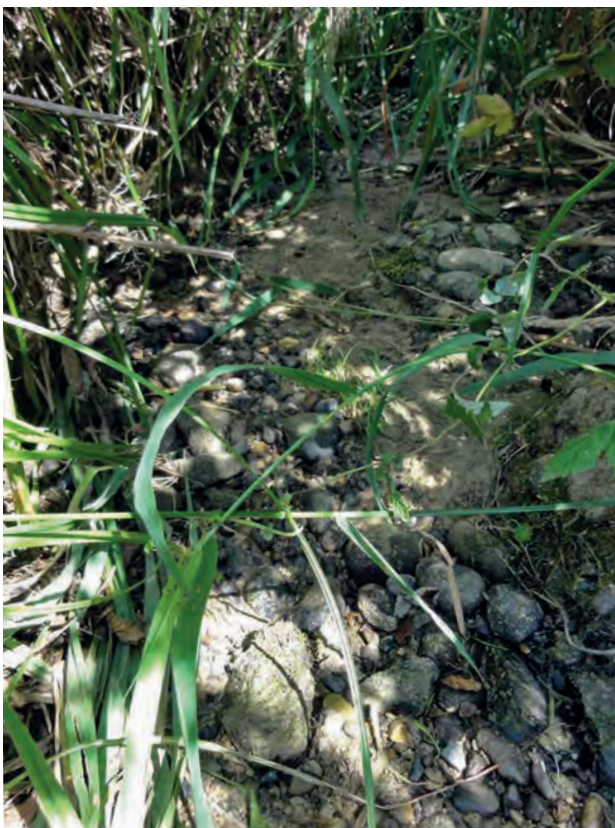
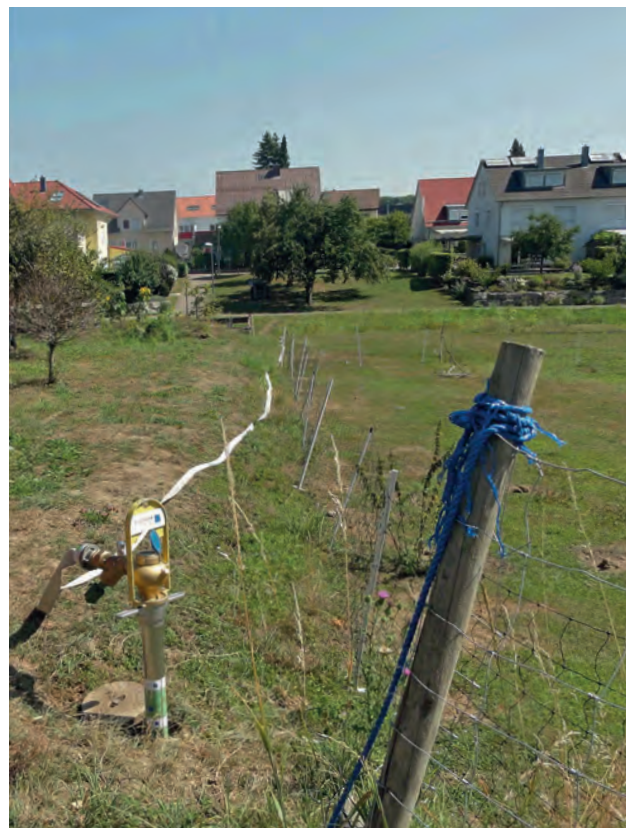
Abb 8 a-d: Trocken gefallene Bachabschnitte im Juli 2018 und Notbewässerung ausgehend von einem Hydranten am Südrand der Ortslage Schnetzenhausens (Fotos: A. Schwarzer).

Das Jahr 2018 erwies sich als das bis dahin wärmste Jahr seit Beginn klimatologischer Aufzeichnungen und damit als Extremjahr. Es war nach 1881 auch das bis dahin viertrockenste Jahr, trockener waren zuletzt nur das Jahr 1959 und einzelne Jahre zu Beginn des 20. Jh.: „Die Kombination aus Hitze und Trockenheit machte es aus klimatologischer Sicht einzigartig“ (DWD 2019: 18). In diesem Zusammenhang fiel leider auch der Abschnitt des Mühlbachs oberstromig zur Landesstraße (D), der den größten Individuenanteil der Population von *Unio crassus* aufwies und in den die Einsiedlung der 2014 geborgenen Individuen erfolgt war, zunächst nahezu und dann vollständig trocken. Teilweise trocken fiel auch Abschnitt C. Zwar hatte es bereits in vorherigen Jahren eine teils sehr niedrige sommerliche Wasserführung und vglw. kurze Phasen des partiellen Trockenfallens gegeben; dies war jedoch mit dem nun eingetretenen Zustand nicht vergleichbar. Auch Anwohnerinnen und Anwohner, mit denen vor Ort gesprochen wurde, konnten sich nicht an eine vergleichbare frühere Situation erinnern, selbst für das bisher trockenste Jahr 2003 nicht. Nachdem keine Besserung der Witterung absehbar war, konnte schließlich eine Notbewässerung eingeleitet und über mehrere Monate aufrechterhalten werden. Dies erfolgte unter ehrenamtlichem Einsatz von Teilen der Bevölkerung vor Ort einschließlich der Freiwilligen Feuerwehr. Für die Wasserzufuhr wurde auf das Netz der öffentlichen Wasserversorgung zurückgegriffen. Die Notbewässerung begann am 25.7.2018 und wurde bis zum 20.11.2018 aufrechterhalten, nachdem es erst dann wieder zu nennenswerten Regenfällen und eigener Wasserführung des Baches im betroffenen Abschnitt gekommen war. Außer Stichprobenkontrollen zum strukturellen Zustand des Gewässers vor der Trockenphase und Inaugenscheinnahme unmittelbar vor und während der Notbewässerung wurde 2018 auf zusätzliche Erhebungen im Gewässer weitestgehend verzichtet. Bei einzelnen punktuellen Nachsuchen im trocken gefallenen Gewässerbett wurden sowohl bereits abgestorbene Muscheln als auch noch lebende Einzelexemplare vorgefunden, so dass die Hoffnung bestand, mittels der Notbewässerung einem Teil der Bachmuscheln dieses Abschnitts das Überleben trotz der Extremwitterung zu ermöglichen. Der neu gebaute Bachabschnitt (B, A) war vom Trockenfallen nicht betroffen. Er liegt unterhalb der Einmündung eines weiteren Gewässers in den Mühlbach, bei hierdurch insgesamt etwas stärkerer Wasserführung.

Die Abb. 8a-d zeigen exemplarisch trocken gefallene Bachabschnitte im Juli 2018 und die eingeleitete Notbewässerung.

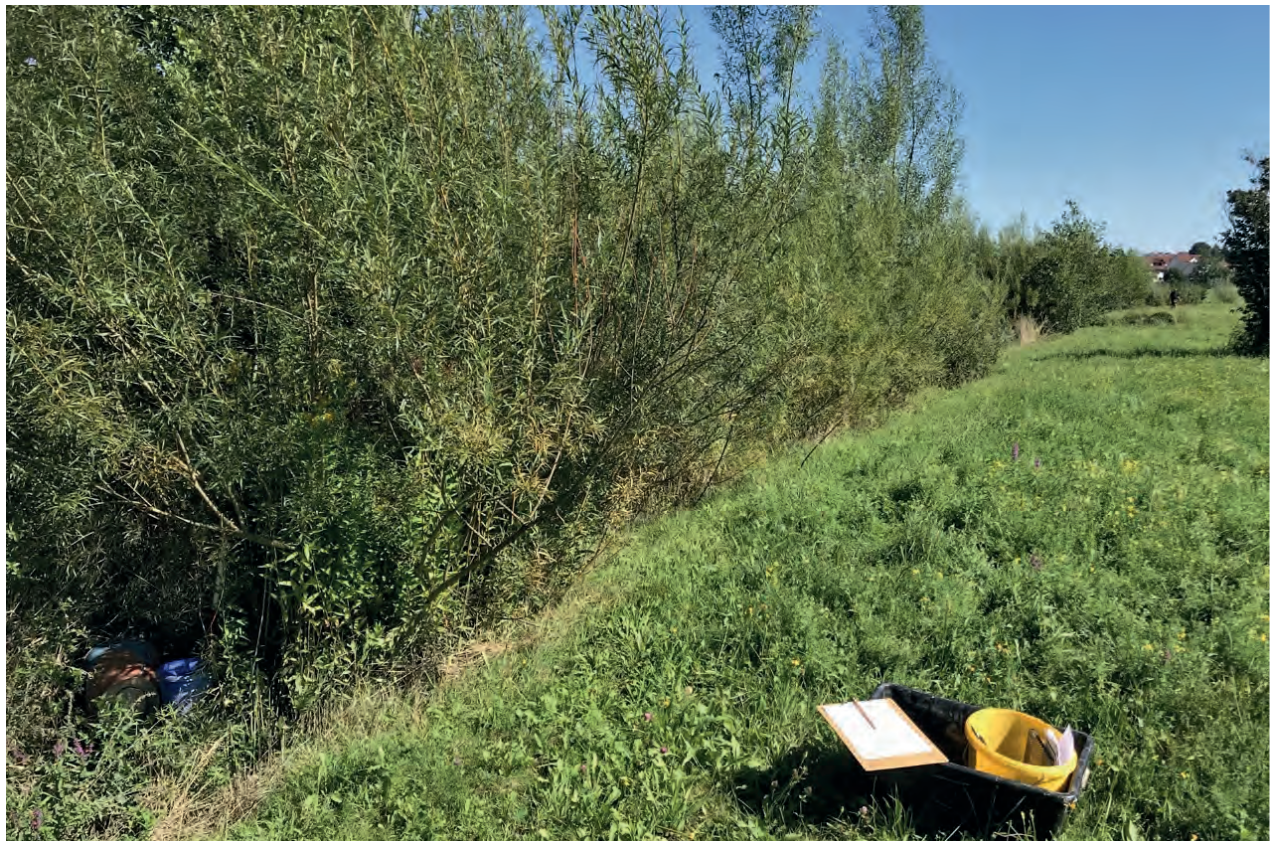
Abb. 9: Im verlegten Abschnitt (A) hat sich bis 2020 ein überwiegend durchgehender Gehölzbestand vor allem aus Weiden (*Salix*) entwickelt (Foto: A. Schwarzer).

Die Abb. 9 bis 11 zeigen einen Bereich des neu gebauten Abschnitts A und exemplarische Bilder der dortigen Beprobung im Sommer 2020.

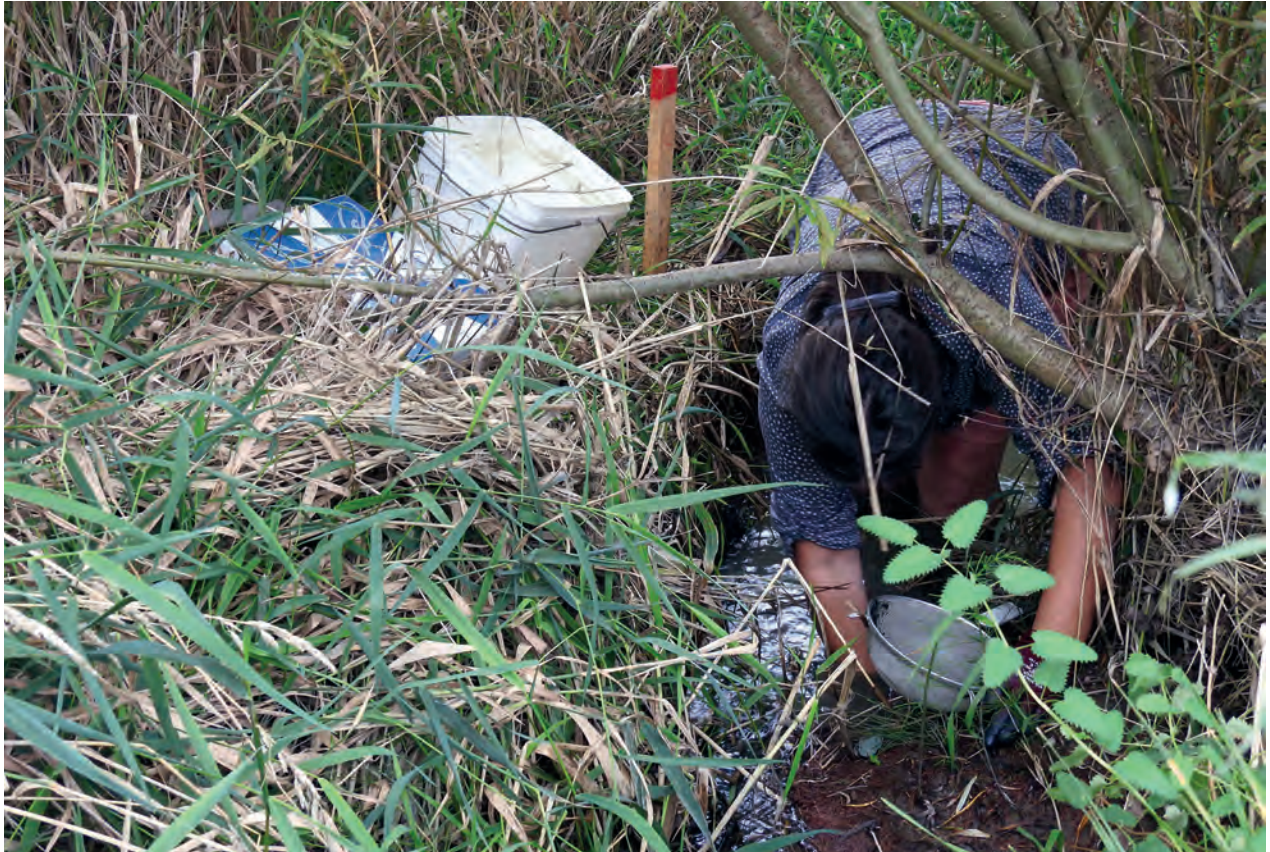
Abb. 10a und b: Die Bestandsaufnahme im Bachbett mit Siebung des Substrats fördert im Sommer 2020 eine größere Zahl an Bachmuscheln im verlegten Abschnitt (A) zu Tage (Fotos: J. Trautner, A. Schwarzer).

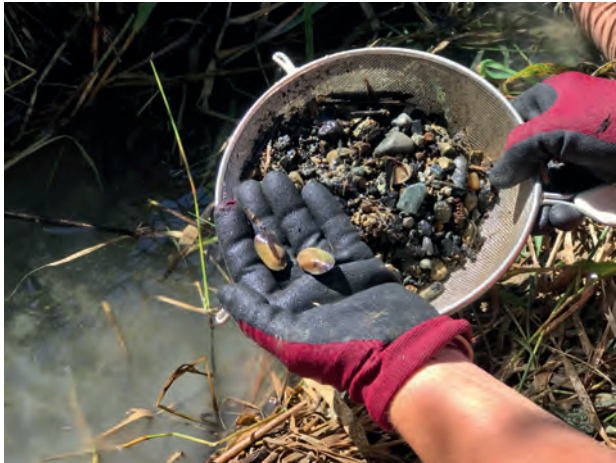
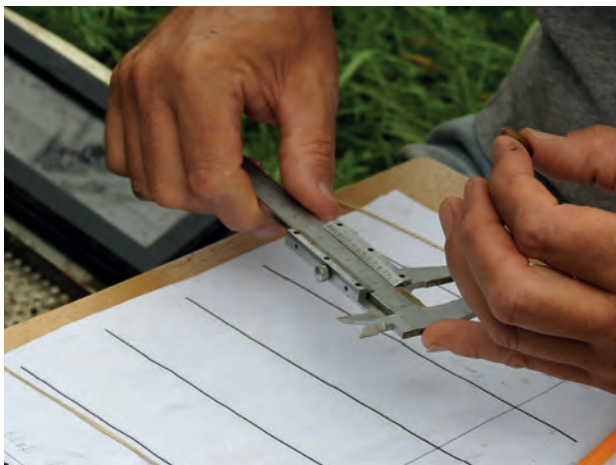
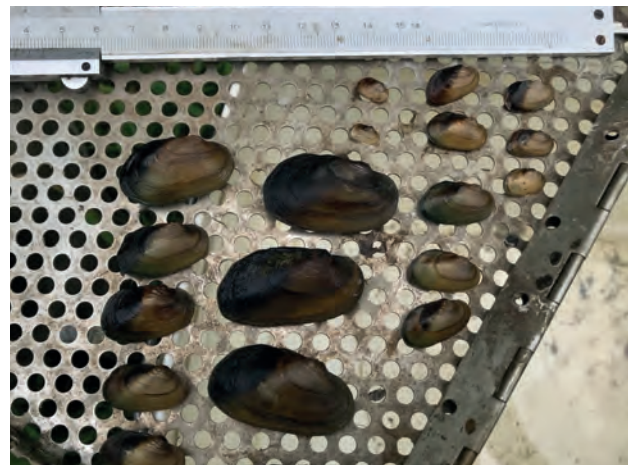
Abb. 11a und b (unten): Die Bachmuscheln werden vermessen und nach Größe bzw. Altersklassen sortiert und protokolliert, hier eine Probe aus dem verlegten Abschnitt A (Fotos: J. Trautner, A. Schwarzer).

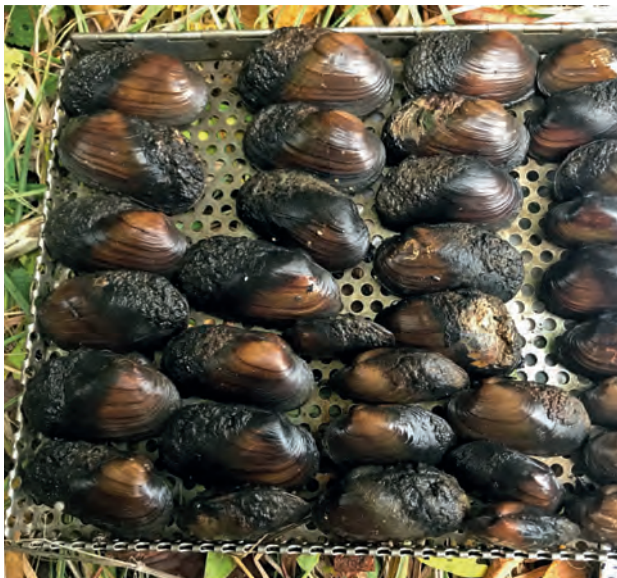
Abb.12: In Abschnitt C (unveränderte Strecke) wurden ausschließlich adulte Bachmuscheln nachgewiesen, hier exemplarisch eine Probe. Erkennbar sind eine deutliche Versinterung der Schalen und bei einzelnen Exemplaren die Reste einer früheren Beschriftung. Bei diesen handelt es sich um im Jahr 2014 umgesiedelte Individuen, die aus Abschnitt D nach C verdriftet wurden (Foto: A. Schwarzer).

Im Abschnitt C, in den mit Ausnahme des unmittelbaren Anschlussbereichs an das neue Bachbett durch das Vorhaben B 31 neu weder baulich eingegriffen wurde, noch in den Tiere umgesiedelt worden sind, wirken sich augenscheinlich sowohl Niedrigwasserphasen und Hochwasserspitzen (jedoch in geringerem Ausmaß als in Abschnitt D), als auch Einleitungen aus einem städtischen Regenüberlauf (RÜB 13) negativ aus. Direkt unterhalb jener Einleitungsbereiche waren Verödungszonen mit Fehlen von Tieren bzw. einzelnen toten Tieren erkennbar. Die Wasserführung in diesem Abschnitt ist weniger kritisch als in Abschnitt D. Teile der Fließstrecke können saisonal austrocknen, aber es finden sich immer wieder Gumpen und tiefere Stellen, in denen sich auch in trockenen Sommern das Wasser hält. Zudem mündet der - bisher auch in trockenen Sommern wasserführende - von Unterraderach kommende Mühlbach in diesen Abschnitt, wenngleich erst vergleichsweise kurz vor Abschnitt B. Trotz strukturell vergleichsweise gutem Zustand wurden in Abschnitt C keine Jungmuscheln nachgewiesen (s. Abb. 12, 13).

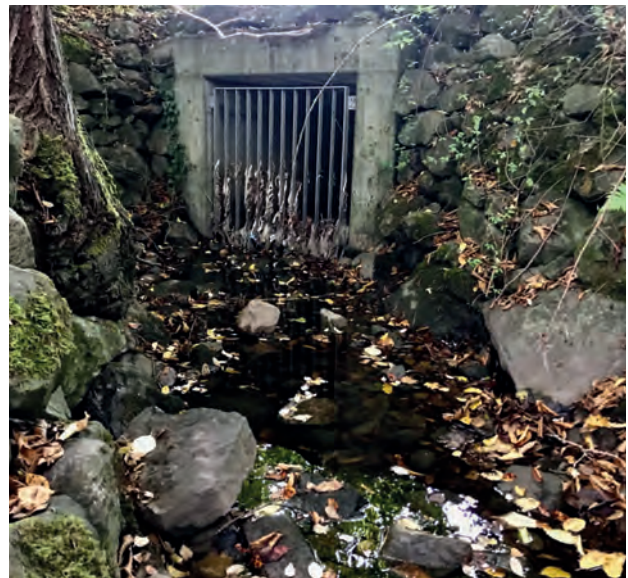
Abb.13: Einleitungsbereich aus einem Regenüberlaufbecken in den Mühlbach in Abschnitt C (Foto: A. Schwarzer).

Für den Abschnitt C wird als wichtigste Maßnahme eine Überprüfung und nach Möglichkeit Veränderung der Einleitung aus dem RÜB und ggf. weiteren Einleitungen vorgeschlagen.

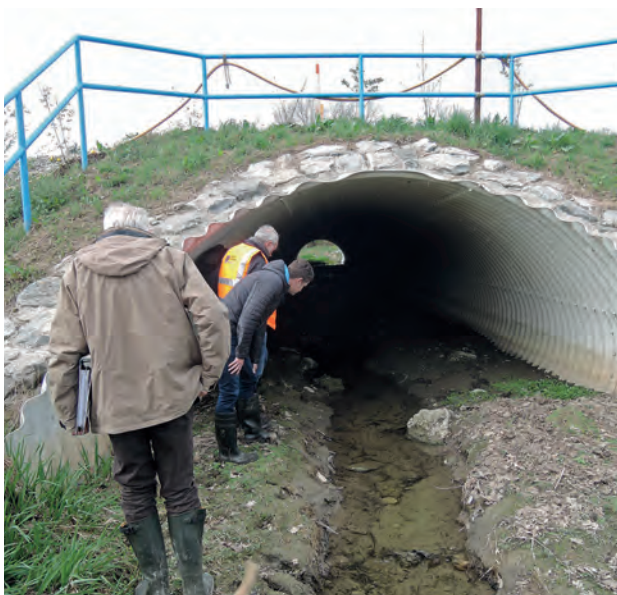
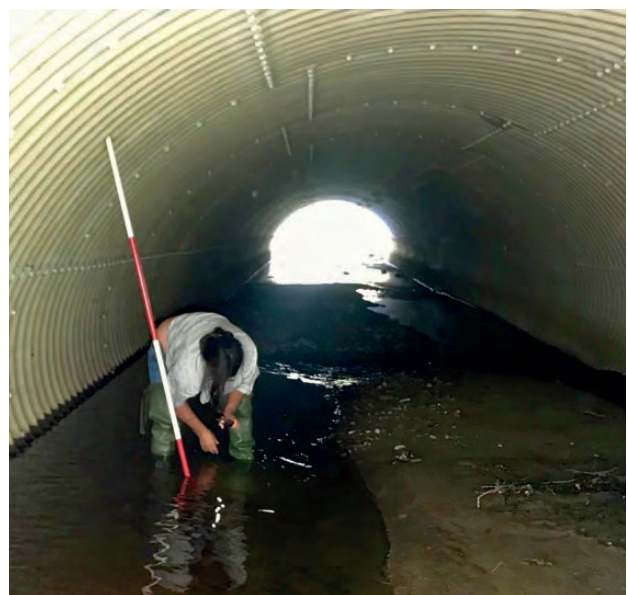
Abb 14 a und b: Der große Rohrdurchlass (Abschnitt B) von außen im Jahr 2017 sowie im Inneren bei der Bestandskontrolle im Jahr 2020 (Fotos: J. Trautner, A. Schwarzer).

Für Abschnitt B schließlich, die Unterführung unter dem B 31neu Zubringer (s. Abb. 14 a und b), zeigen die zwischenzeitlichen Ergebnisse entgegen erster Einschätzungen kurz nach Baufertigstellung auf, dass der große Rohrdurchlass im Wesentlichen nicht als Teillebensraum der Bachmuschel geeignet ist. Er fungiert vielmehr als Sediment- und Schlammfang vor dem unterstromigen Abschnitt A und es sterben hier auch immer wieder eingeschwemmte Individuen der Bachmuschel, die im abgelagerten Sediment bei Niedrigwasser trockenfallen.

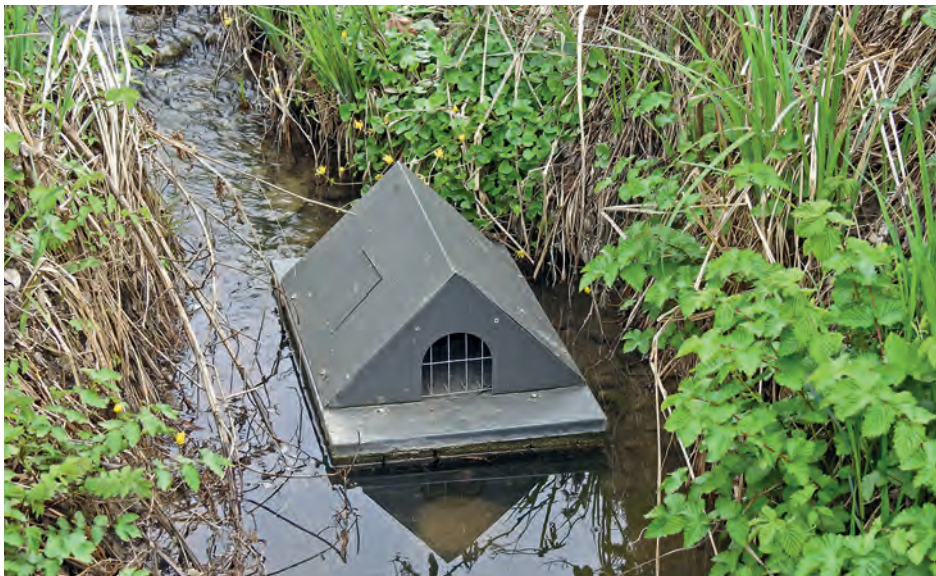
Abb. 15 Bisamfalle im Mühlbach (Foto: J. Trautner).

Zunächst waren Schlagfallen eingesetzt worden. In einzelnen Fällen war es jedoch zu einem Verlust von Fallen gekommen, die ersetzt werden mussten. Im Dezember 2015 wurden alle aufgestellten Schlagfallen entwendet. Daraufhin wurde ein anderer Fallentyp eingesetzt: Ein Gehäuse auf einer Schwimmplattform wird im Inneren beködert (v. a. mit Äpfeln) und lockt primär die Bisamratte durch Pendelklappen hinein. Durch eine Drahtreize gelangt sie in einen Fangkorb. Zwei solcher Fallen werden seitdem mehr oder minder kontinuierlich im Gebiet betrieben (s. Abb. 15).
